## Kapittel 8

### Fransk forlik

#### Fransk kommisjonsrapport 1985: Feil drift

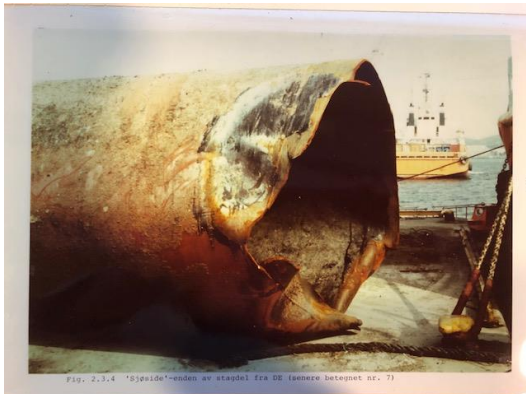
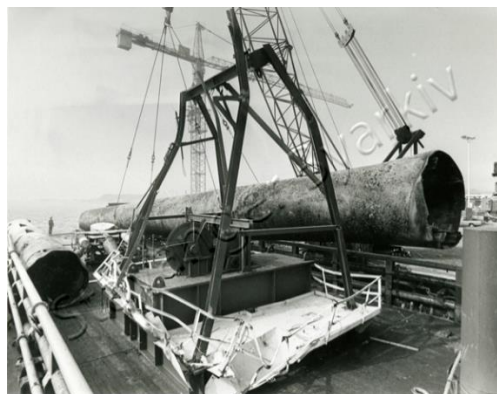
## DE-staget

DE-staget var det lengste staget som var knyttet til D-søylen, og som altså brakk av riggen 27. mars. DE-staget var ett av to horisontale undervannsstag knyttet til den avrevne D-søylen. Det var 40 meter langt og 60 tonn tungt, og var sveist fast i de to søylene D og E.

Nils Gunnar Gundersen knytter bruddet i DE-staget til den nærmest konstante feiloppankringa, der det ble brukt åtte i stedet for ti ankere.<sup>165</sup> D1-ankeret gikk nærmest på linje med DE-staget. Siden ankrene på B- og D-søylene også måtte kompensere for de to manglende ankrene fra C-søylen, ble strekk-kreftene langt kraftigere enn det riggen var bygd for.

Jim Rune Pettersen legger ikke vekt på oppankringa. Han mener at hovedårsaken til bruddet i DE-staget var en sveisefeil i staget nær E-søylen. Begge vurderer bruddflatene på del 8 (nærmest E-søylen) som et rent strekkbrudd med jevne overflater. I en rapport fra Norsk Skipsforskningsinstitutt datert 30.07.1980 heter det:

«Bruddet i del 8 (nærmest E-kolonnen, se vedlagte skisse) var høyst sannsynlig et rent strekkbrudd. Initieringspunktet for bruddet kan ha vært ca. posisjon 510 eller ca. posisjon 720 i/ved sveisen mellom innvendig stivere og stag.»<sup>166</sup>

Dersom staget brøt helt av nær E-søylen i god tid før havariet, ville staget blitt stanset av den store pongtongen som E-søylen hvilte på. Bølgekreftene ville føre til at stag-enden ble slipt mot pongtongen. Dette kan stemme med bilder av staget.
