Kapittel 5

Katastrofen

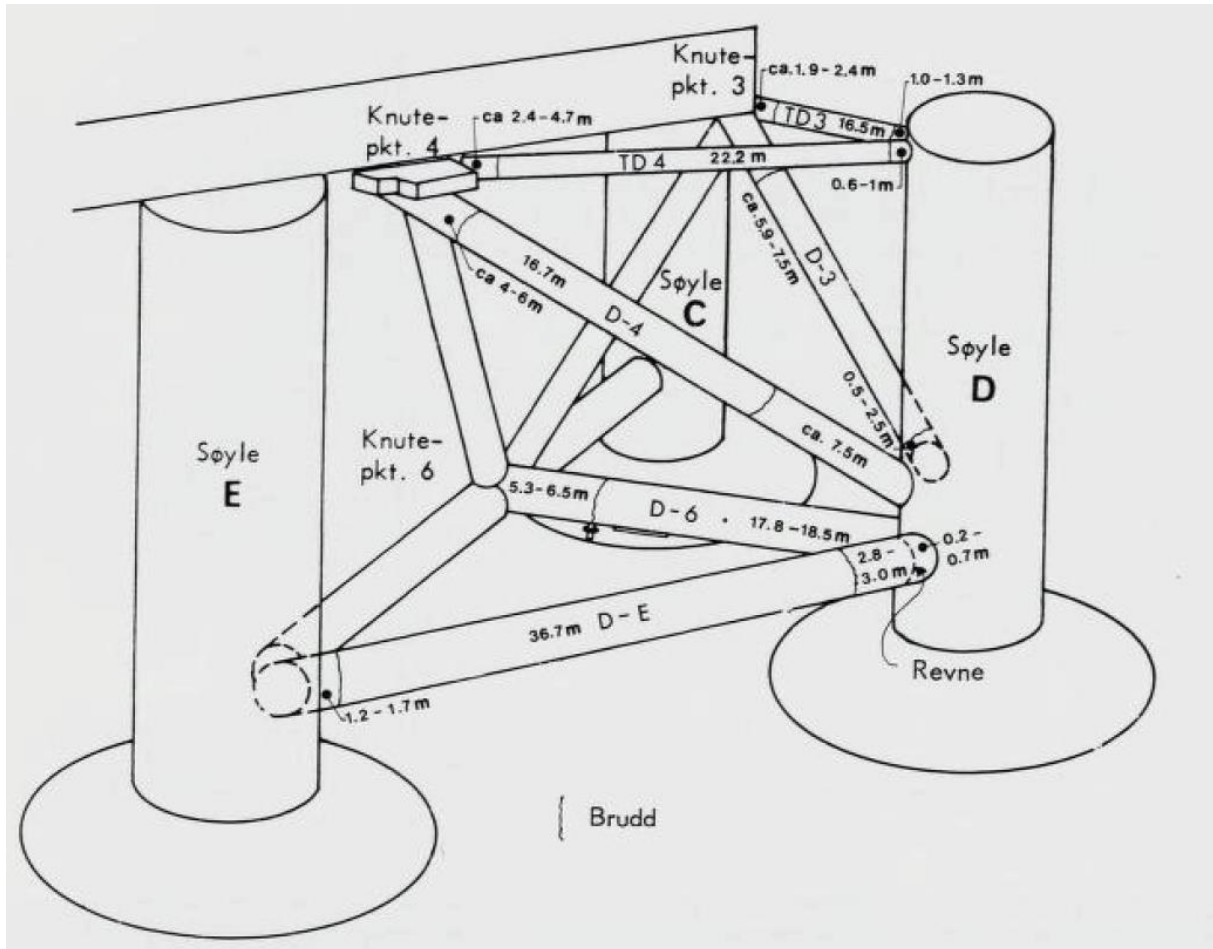
D-søylen rives av, tilting til 35°

Katastrofens første fase var bortfallet av D-søylen og den påfølgende kantringen til 35°. Mange ble drept i denne første fasen, blant annet på grunn av løst utstyr som skled av riggen. D-søylen var festet til riggen med seks stag.

Den norske kommisjonen hevder at bruddet i D6-staget umiddelbart førte til sammenbrudd i de øvrige fem stagene:

«Det endelige bruddet i stag D-6 skjedde i løpet av 0,001 til 0,01 sekunder. Derved ble de gjenværende intakte konstruksjonskomponentene påført en nærmest momentan tilleggslast.»⁹³

Tilgjengelig informasjon indikerer at brudd i skråstagene D-3 og D-4 sannsynligvis fulgte etter svikten i stag D-6. Overbelastningen av D-3 og D-4 skjedde henholdsvis ved aksielt strekk og bøyning; og aksielt trykk og bøyning. Omtrent samtidig med dette ble stag D-E påført en betydelig revne nær D-søylen.⁹⁴
